Denkmalpflegerischer Werteplan Gesamtanlage Marbach a.N.

**DENKMALPFLEGERISCHER WERTEPLAN
GESAMTANLAGE MARBACH**

Regierungspräsidium Stuttgart, Referat Denkmalpflege

Marbach am Neckar, Kreis Ludwigsburg

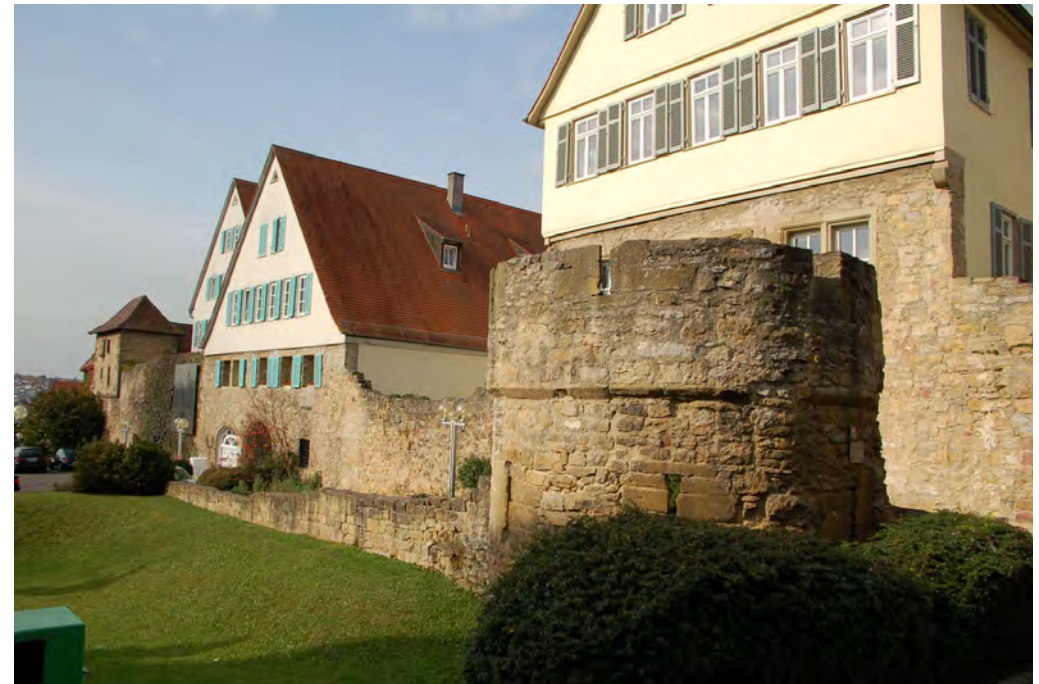
Stadt- und Zwingermauer mit Türmen sowie allen oberirdischen und im Boden befindlichen Teilen samt Graben bzw. Hangbereich; Befestigung nach der Stadtgründung im 13. Jahrhundert angelegt, ab 1350 verstärkt ausgebaut, um 1400 nach Norden erweitert, ab 1550 durch Zwingermauer verdoppelt, Wiederaufbau nach dem Stadtband von 1693 ohne Wehrgang, ab 1794 Abtragung des Niklas- und Neckartores, Auflösung der Stadtmauer zwischen Obertor und Niklastor; mit Ausnahme dieses Bereiches komplett erhalten, mit Torturm des Oberen Tores (Marktplatz 1), Haspelturm (Untere Holdergasse 40) und Diebsturm (Strohgasse 11/2), im Süden teils erhaltene Zwingermauer mit Bürgerturm (Wildermuthstraße 2/3), im Südosten so genannter Schlosserker (Wildermuthstraße 2/2), Stadtgraben bzw. Zwinger im Norden und Süden teils erhalten. Die in weiten Teilen authentisch überlieferte, sehr massiv angelegte Stadtbefestigung hat hohen dokumentarischen Wert für die verteidigungstechnische Entwicklung der Stadt sowie für deren Fernwirkung nach Westen, Süden und Norden.

Stadt- und Zwingermauer südlich von Strohgasse 5, 7, 9 und 11, von Südosten

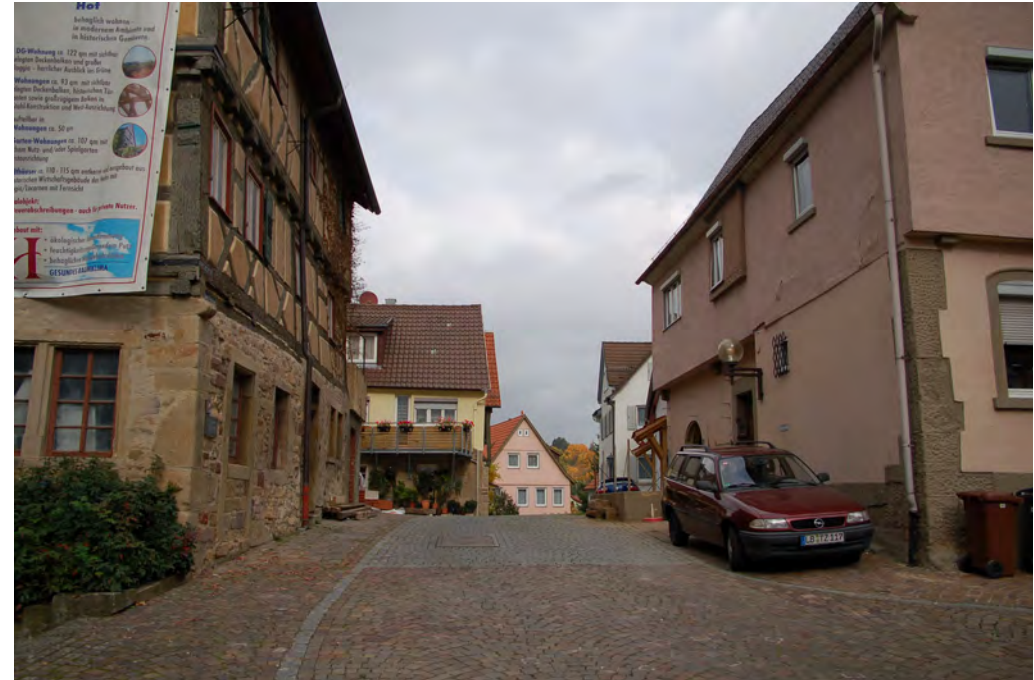
Verbindungsstraße; benannt nach den dort anstehenden und felsentartig verfestigten Terrassenschottern des Neckars ②; von der Marktstraße als breite Gasse bis zur Oberen Holdergasse führend ①, mit einem rechten Winkel dort dessen Trasse aufgreifend und nach Westen umknickend, dann erneut nach Norden abbiegend und in die Mittlere sowie Untere Holdergasse übergehend ③; mit dem Anwesen Nummer 1 hochwertige und noch zur Marktstraße orientierte Bebauung, im weiteren Verlauf nach Norden nur teils zur Gasse Auf den Felsen ausgerichtete und unregelmäßige Bebauung mit einfachen Wohnhäusern ähnlich der Mittleren Holdergasse; als westlich Querverbindung der Hauptachsen bei der Stadtgründung angelegt, 1473 als „uf dem felsen“ erwähnt“.

Von der Marktstraße nach Norden Richtung Obere Holdergasse ①

Die Straße veranschaulicht die für Marbach charakteristische Abfolge von repräsentativen Anwesen an der Marktstraße zu den einfacheren Häusern an den drei Holdergassen. Für die Stadtstruktur ist sie als westliche Querverbindung wichtig.

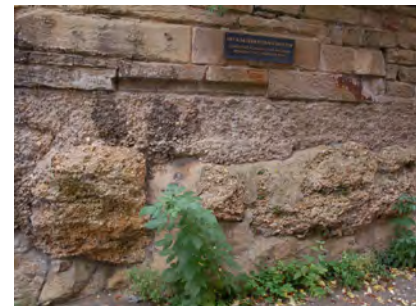
Eiszeitliche „Felsen“ bei Nr. 3 ②

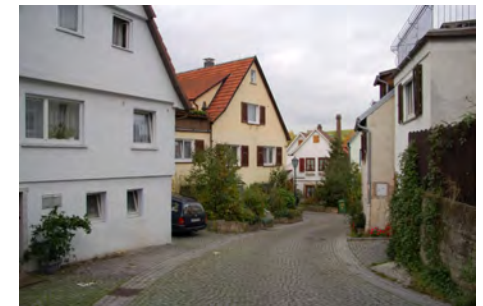
Von Nr. 17 zur Mittleren Holdergasse ③

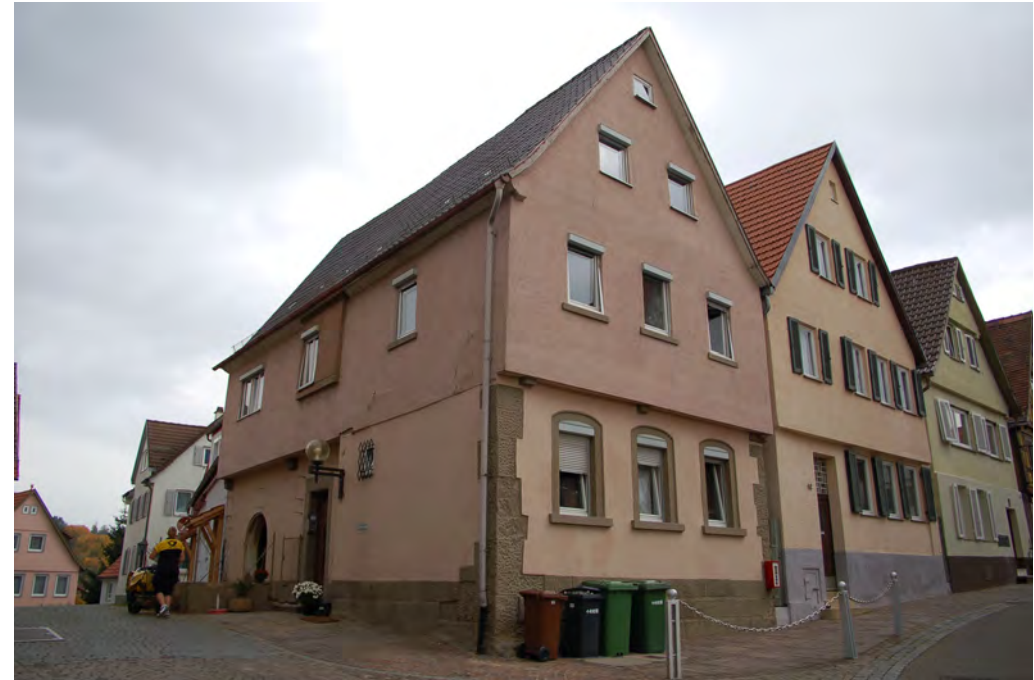
Zweigeschossiges verputztes Fachwerkhaus in Ecklage, Erdgeschoß massiv mit Eckquaderung und Segmentbogenfenster, rückwärtig Rundbogen-Kellertor, Obergeschoß rückwärtig über Steinkonsolen sowie am Giebel vorkragend, über dem traufseitigen Eingang Fenstererker, Satteldach, im Kern 16. Jahrhundert, im 18., 19. und 20. Jahrhundert überformt.

Das Anwesen steht als Eckhaus am westlichen Ende der nördlichen Bauzeile der Marktstraße, die beidseits geschlossen mit giebelständigen Anwesen bebaut ist. Es veranschaulicht mit seinem im Kern frühzeitigem Erdgeschoß und seinem barocken Aufbau die typische Wiederaufbausituation Marbachs nach dem Stadtbrand von 1693.

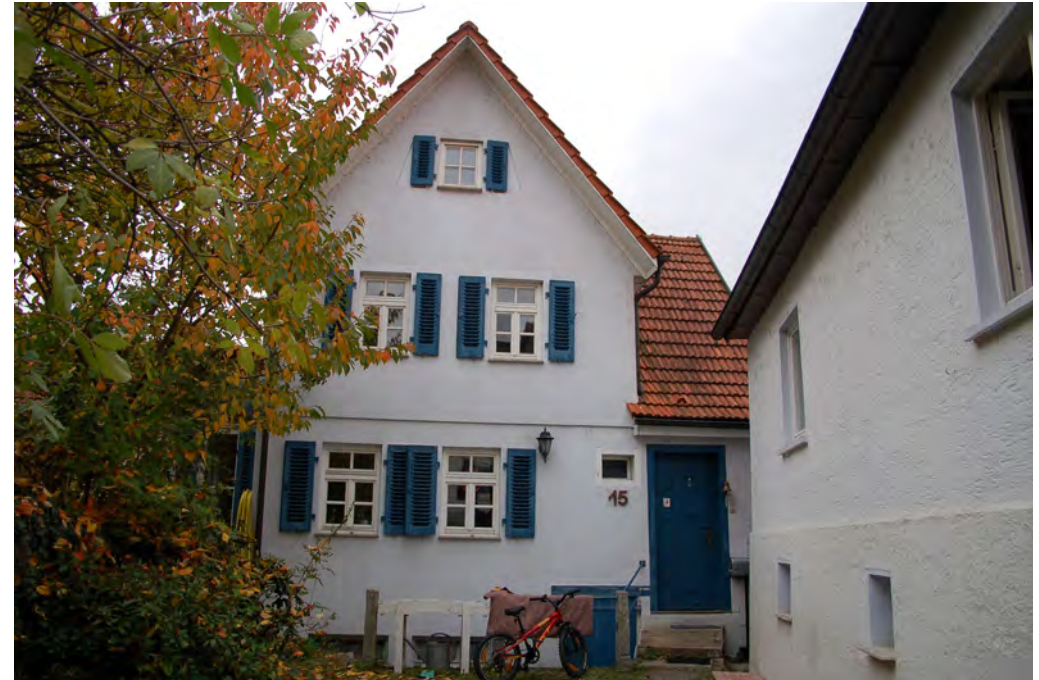
Auf den Felsen 15

Eingeschossiges verputztes Wohnhaus, durch großes Zwerchhaus auf der Südseite zweigeschossiger Charakter, Satteldach, im Kern 19. Jahrhundert, 1988 Umbau mit Einbau von Sprossenfenstern und Anbringung von Klappläden; Kulturdenkmal gem. § 28 DSchG ist die auf der Westseite des Anwesens angrenzende Stadtmauer, 14. Jahrhundert.

Das Kleinhaus direkt an der westlichen Stadtmauer veranschaulicht die schlichte Bauweise der einfacheren Bevölkerungsschicht abseits der dominierenden Marktstraße in einer Randlage der Stadt. Die Stadtmauer hat dokumentarischen Wert für den militärischen Ausbau der Stadt im späten Mittelalter.

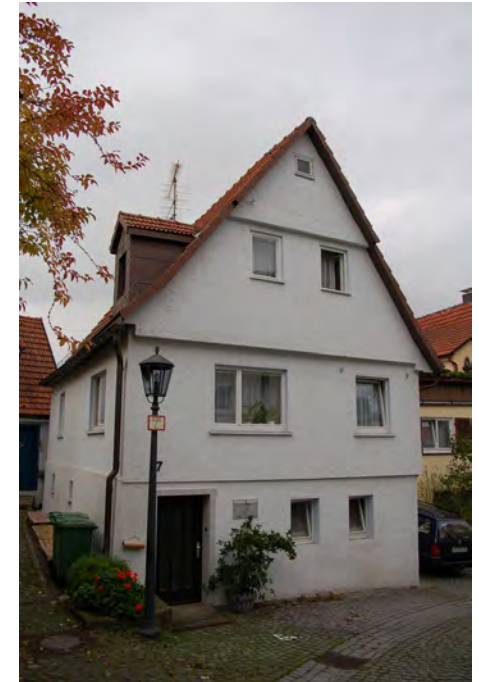
Auf den Felsen 17

Zweigeschossiges verputztes Fachwerkhaus, Erdgeschoß massiv, Fachwerk mit zwei Vorstößen, Anbau bis zur Stadtmauer, Satteldach mit Stehgaube, im Kern 17./18. Jahrhundert, in den 1950er Jahren einschließlich Dachbereich grundlegend umgebaut, 1987 Neueindeckung des Daches; Kulturdenkmal gem. § 28 DSchG ist die auf der Westseite des Anwesens angrenzende Stadtmauer, 14. Jahrhundert.

Das Kleinhaus direkt an der westlichen Stadtmauer veranschaulicht die schlichte Bauweise der einfacheren Bevölkerungsschicht abseits der dominierenden Marktstraße. Die Stadtmauer hat dokumentarischen Wert für den militärischen Ausbau der Stadt im späten Mittelalter.

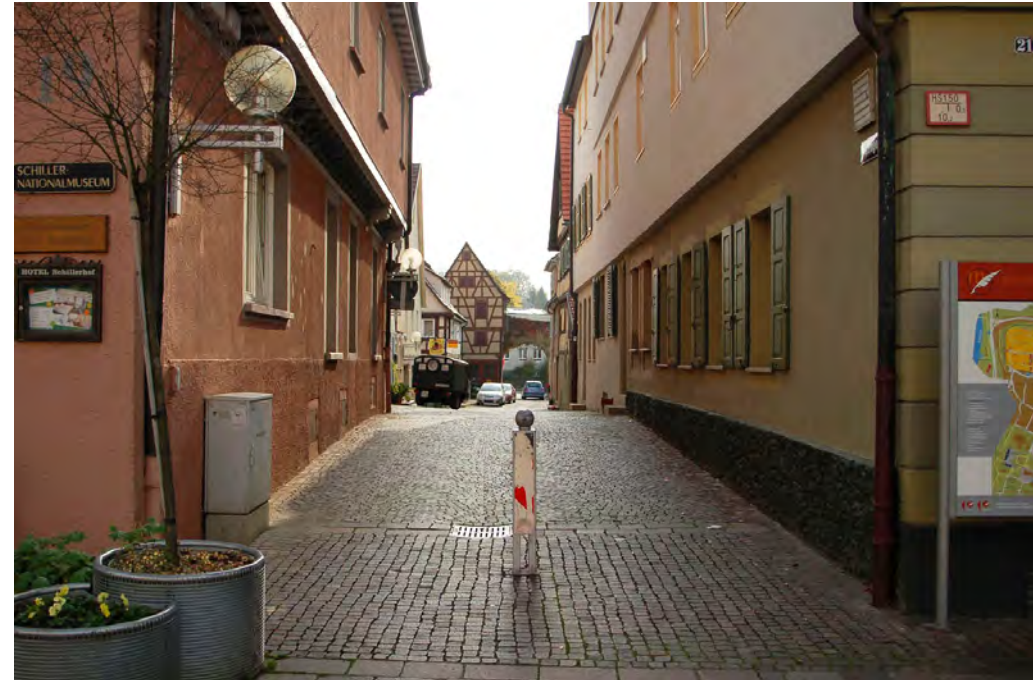
Verbindungsstraße; benannt nach dem Gasthof Zum Bären an der Ecke zur Marktstraße (Marktstraße 21) ❶; südliche Fortsetzung der Gasse zur Stadtkirche, dabei rechtwinklig die Strohgasse querend und nach dem stichbogigen Durchbruch durch die Stadtmauer in die Grabenstraße führend ❷; hauptsächlich von hochwertigen Eckhäusern des Wiederaufbaues des frühen 18. Jhs. geprägt, die zur Marktstraße und Strohgasse orientiert sind, dazwischen teils überformte Anwesen ❸; als Anbindung der Strohgasse zur Stadtkirche wohl schon bei der Stadtgründung angelegt, 1847 Durchbruch durch die Stadtmauer, 1873 Einebnung des außerhalb befindlichen Stadtgrabens, Überbauung des Durchbruches mit dem stichbogigem Grabentor, 1935 erneuert, zuletzt 1978 umgebaut.

Von der Marktstraße nach Süden zum Stichbogen in der Stadtmauer ❶

Durch ihre Enge veranschaulicht die dicht und vielfach hochwertig bebaute Bäregasse noch die mittelalterliche Grundstruktur. Andererseits zeigt der Durchbruch durch die Stadtmauer die Öffnung der Stadt im Verlauf des 19. Jahrhunderts.

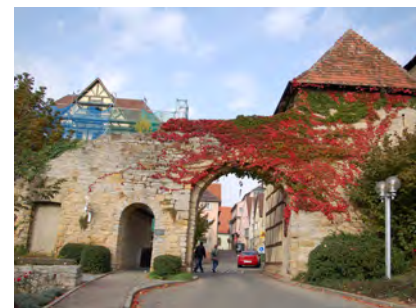
Bäregasse und Grabentor ❷

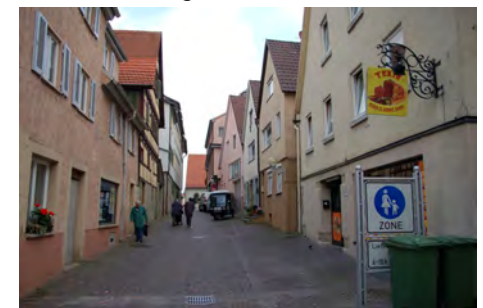
Von der Strohgasse zur Marktstraße ❸

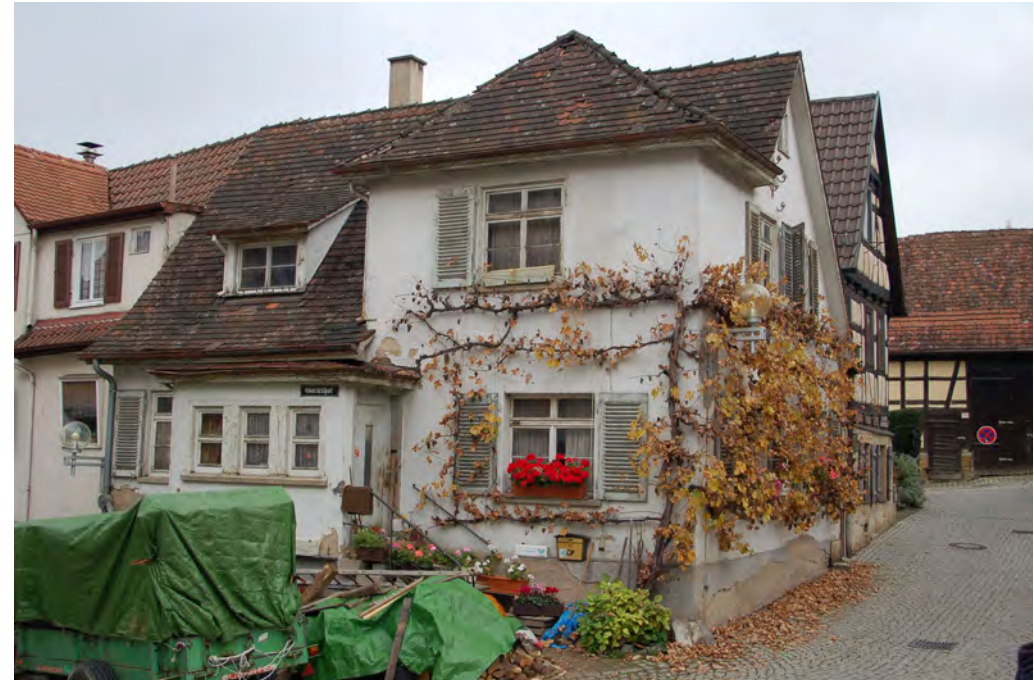
Göckelhof 2

Eingeschossiges verputztes Wohnhaus in Ecklage, an der westlichen Traufseite mit Eingangsvorbau, im Eckbereich durch Zwerchhaus zweigeschossig, Satteldach mit Schleppegaube, Zwerchhaus mit Walmdach, im Kern 19. Jahrhundert, Umbauten in der 1. Hälfte des 20. Jahrhunderts.

Das für den abgeschiedenen Bereich um den Göckelhof typische Kleinanwesen veranschaulicht die schlichte Bauweise der einfacheren Bevölkerungsschicht im 19. Jahrhundert.

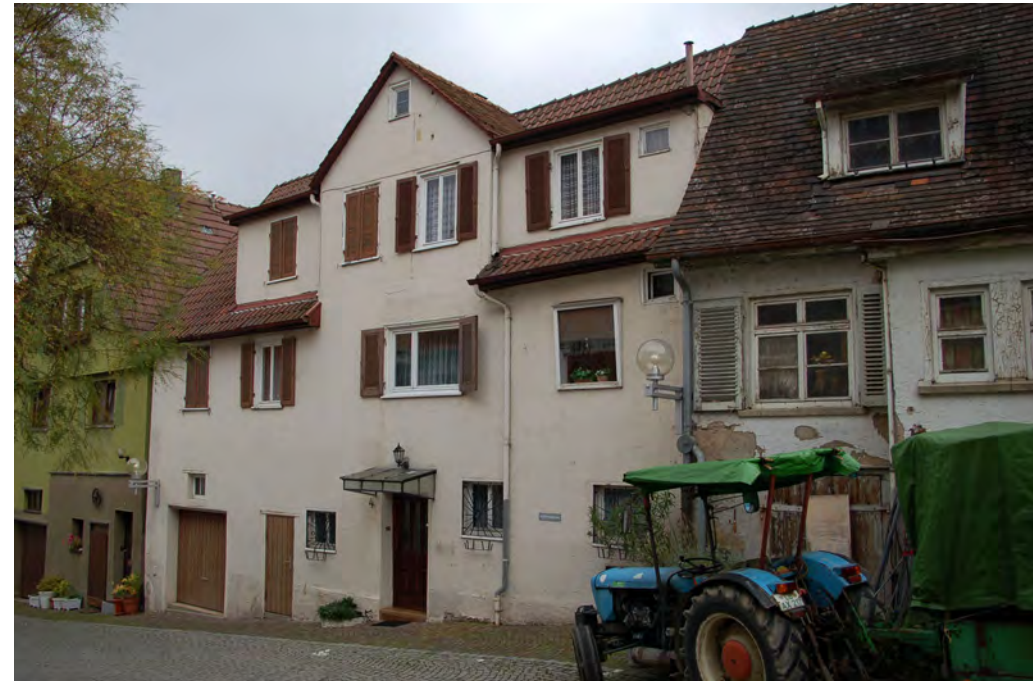
Göckelhof 4

Zweigeschossiges verputztes Wohnhaus in Hanglage, im Erdgeschoß zwei Eingänge und Garage, Zwerchhaus mit jeweils seitlich angefügten Gauben, Satteldach, im Kern 19. Jahrhundert, Umbauten nach 1945.

Das für den abgeschiedenen Bereich um den Göckelhof typische Anwesen verweist mit seinem einst landwirtschaftlich genutzten Erdgeschoß auf den ackerbürgerlichen Charakter der Stadt abseits der Hauptstraßen wie hier um den ehemaligen Göckelhof.

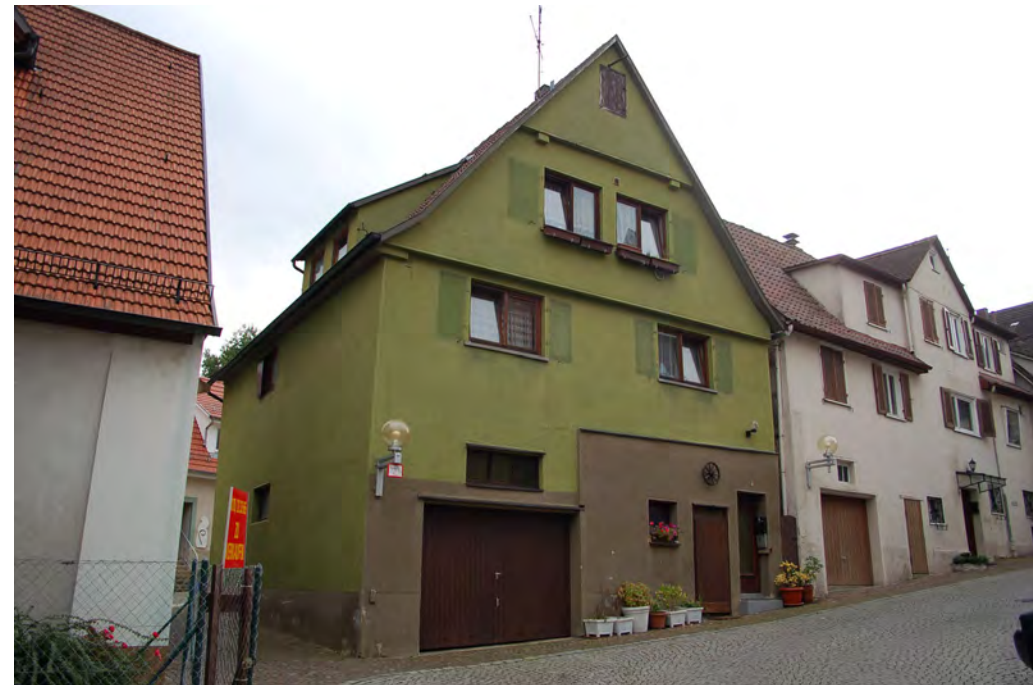
Göckelhof 6

Zweigeschossiges verputztes Fachwerkhaus in Ecklage, Erdgeschoß massiv mit zwei Eingängen und Garage, Fachwerk mit zwei Vorstößen, Satteldach mit Schleppegaupe, im Kern um 1700, Umbauten um 1960/70.

Das für den abgeschiedenen Bereich um den Göckelhof typische Anwesen verweist mit seinem einst landwirtschaftlich genutzten Erdgeschoß auf den ackerbürgerlichen Charakter der Stadt abseits der Hauptstraßen wie hier um den ehemaligen Göckelhof.

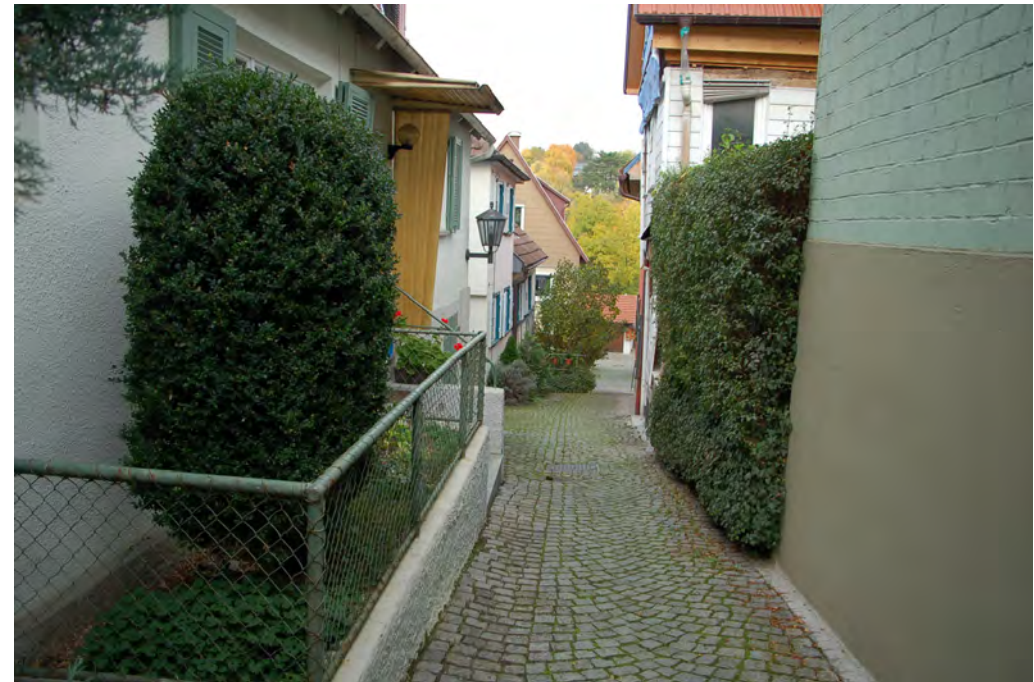
Verbindungsgasse; benannt nach dem Gasthaus Hirsch (siehe Marktstraße 46); von der Marktstraße als schmale Gasse nach Norden führend ②, nach einem Doppelknick bei den Rückgebäuden des Gasthauses als Staffel in die Obere Holdergasse mündend, östlich versetzt von der Oberen Holdergasse geradlinig nach Norden führend ①, nach einer Staffel die Mittlere Holdergasse querend und in die Untere Holdergasse einmündend; von den jeweiligen Eckanwesen der einzelnen Straßen bzw. deren rückwärtigen Gebäudeteilen geprägt, diese vielfach überformt oder aus dem 19. Jahrhundert, mit Ausnahme der Wiederaufbauhäuser Obere Holdergasse 11 und Marktstraße 46; als typische „Quersprosse“ des leiterförmigen Grundrisses zwischen den Holdergassen Teil der um 1400 erweiterten Stadtanlage, von Marktstraße zur Oberen Holdergasse erst nach 1832 durch Abbruch eines Anwesen als Staffel durchgebrochen. Die Gasse hat als klassische fußläufige Querverbindung der im späten Mittelalter angelegten Planstadt mit leiterförmigem Grundriss dokumentarischen Wert für den Planungswillen dieser Zeit.

Hirschgasse von der Oberen Holdergasse nach Norden zur Mittleren Holdergasse ①

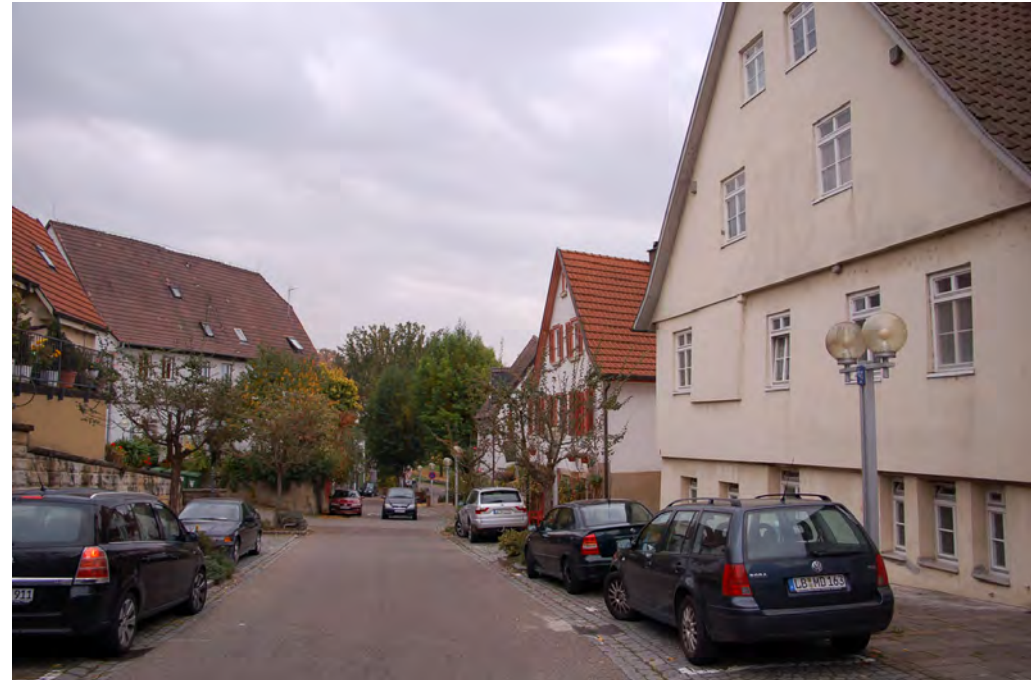
Ludwigsburger Straße von Nummer 6 nach Süden ❶

Verbindungsstraße; benannt nach seiner Zielrichtung Ludwigsburg, bis ins 18. Jahrhundert als Neckargasse bezeichnet; am westlichen Ende der Marktstraße rechtwinklig und breit nach Süden abzweigend, nach der Abzweigung der Strohgasse das 1810/11 abgetragene Neckartor querend ❶ und in die Grabenstraße einmündend; auf der Ostseite Eck- und Rückgebäude der Markt- und Strohgasse v. a. der Wiederaufbauzeit, auf der Westseite im Kern frühneuzeitliches Anwesen mit zum Wohnhaus umgebauter Scheune ❶ (siehe Ludwigsburger Straße 6, 8); im Zuge der Stadterweiterung um 1400 als westliche Ausfahrt der bis dahin als Sackgasse endenden Marktstraße zu den 1377 von der Stadt erworbenen Getreidemühle angelegt, Errichtung des dritten Stadtores (Neckartor), durch den Abbruch von drei Anwesen 1873 nach Osten wesentlich verbreitert ❷. Die gegen Ende des 19. Jahrhunderts stark aufgeweitete Straße hat als neue Zutat der spätmittelalterlichen Stadterweiterung mit Anwesen vor allem des Wiederaufbaues dokumentarischen Wert für zwei stadtbildprägende Phasen der Stadtentwicklung.

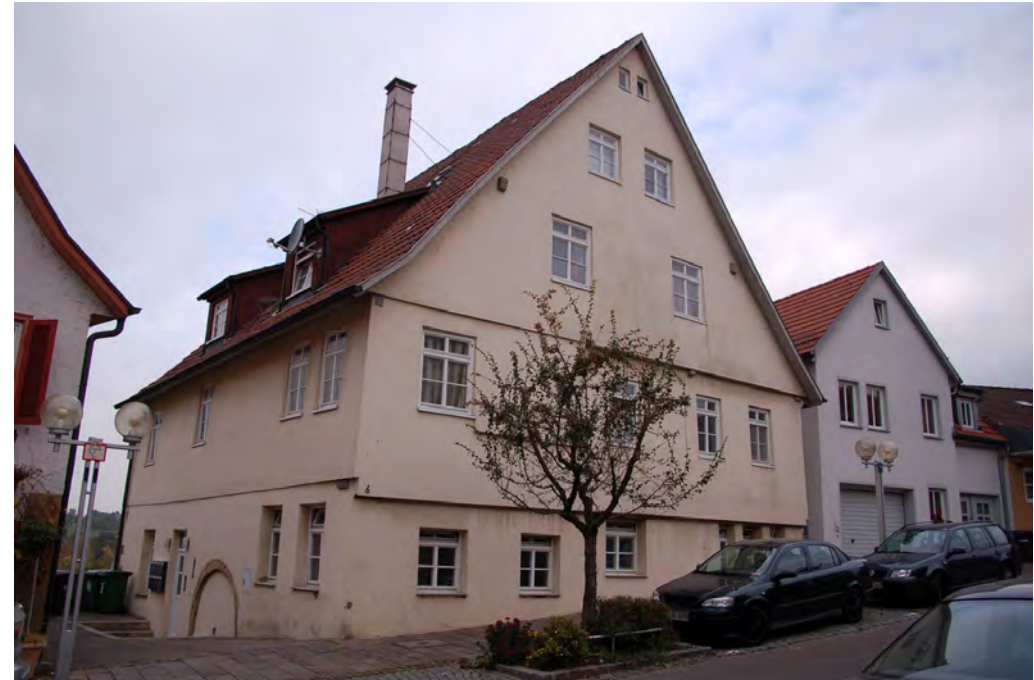
Ludwigsburger Straße 6

Zweigeschossiges verputztes Fachwerkhaus in Hanglage, Sockel und Erdgeschoß massiv, vermauertes Rundbogen-Kellertor, Vorstoß zum Obergeschoß teils mit profiliertem Stein- gesims, Fassadengliederung im Obergeschoß deutet auf Stube in Ecklage sowie ehemaligen Fenstererker, Satteldach mit Schleppegauben, am Kellertor 1608 bezeichnet, Obergeschoß und Dach Wiederaufbau aus der Zeit um 1700, 1986 umfassende Sanierung und Umbau für sieben Wohneinheiten und Büros; Kulturdenkmal gem. § 28 DSchG ist die auf der Westseite des Anwesens angrenzende Stadtmauer, 14. Jahrhundert. Bis 1693 war das Haus unter anderem in Besitz der aus Frankreich eingewanderten Schönfärberfamilie Ploucquet, die zu den Begründern der württembergischen Textilindustrie zählt. Das Anwesen hat mit seinen beachtlichen Bauteilen von 1608 dokumentarischen und als ehemalige Wohnstätte einer für Württemberg bedeutsamen Familie heimatgeschichtlichen Wert. Die Stadtmauer hat dokumentarischen Wert für den militärischen Ausbau der Stadt im späten Mittelalter.

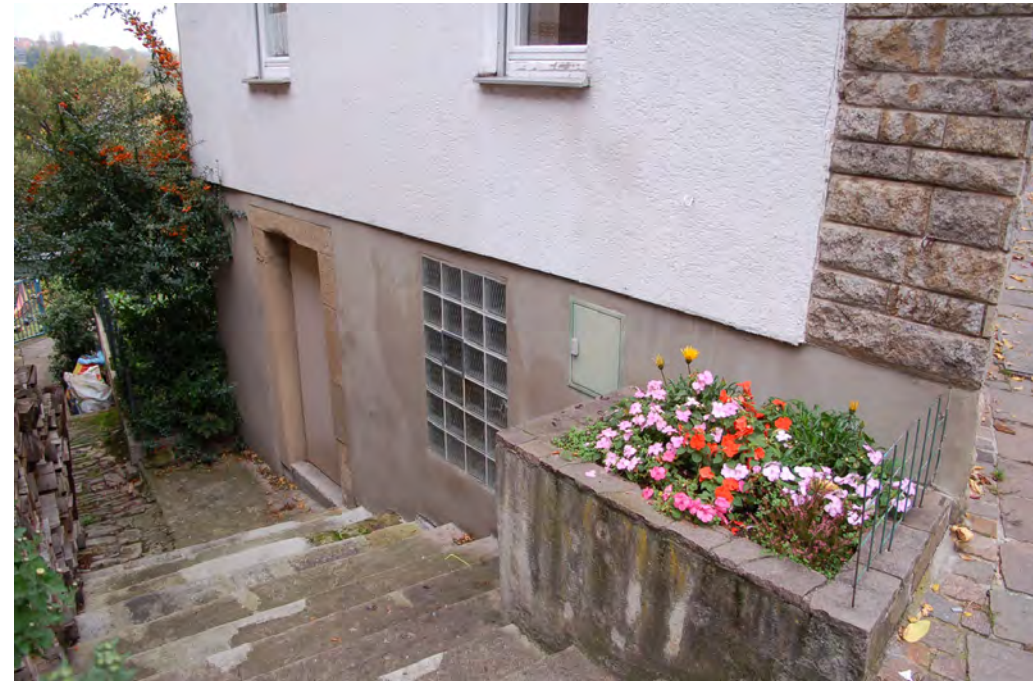
Die im Untergeschoß vorhandenen baulichen Reste des einstigen Torhauses sowie der spitzwinklige Grundriss des Anwesens haben dokumentarischen Wert für die Entwicklung und Struktur der Stadtbefestigung. Die Stadtmauer hat dokumentarischen Wert für den militärischen Ausbau der Stadt im späten Mittelalter.

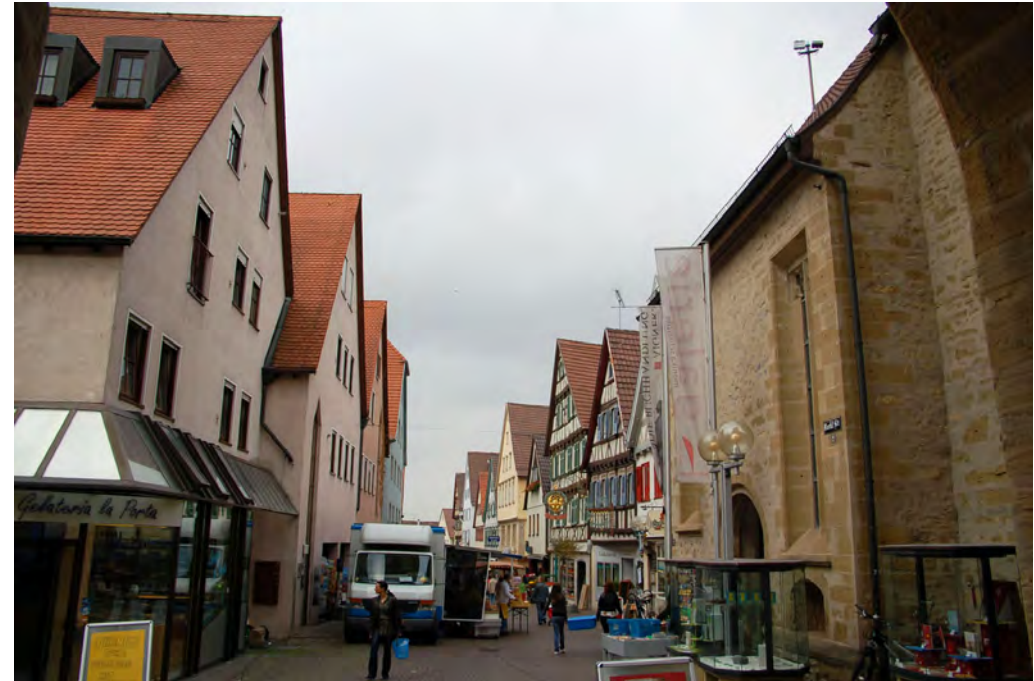
Vom Oberen Tor nach Westen (obere Marktstraße) ❶

Hauptverbindungsstraße der Altstadt mit namens gebender Marktfunktion, östlicher Teil (obere Marktstraße) heute Fußgängerzone; vom Oberen Torturm nach Westen führend ❶, ab Marktstraße 28 durch zurück versetzte Baulinie verbreitert ❷, ab der Abzweigung Niklastorstraße als untere Marktstraße gleichmäßig breit verlaufend ❸ und stumpf am ehemaligen Physikatshaus endend bzw. in die Ludwigsburger Straße übergehend; zwischen Burgplatz und Oberamteigasse Neubaukomplex, ansonsten beidseitig giebelständige Anwesen, meist Wiederaufbauten der Zeit nach 1693, vielfach mit stilistischem Rückgriff auf das 17. Jh. sowie älteren Kernen; Vorsprung des Rathauses als primus inter pares; als zentrale Achse des Stadtgründungsgebietes Ende des 12. Jhs. angelegt, durch den Einbruch der Ludwigsburger Straße um 1400 nach Westen geöffnet, nach dem Stadtbrand 1693 Begradigung der Baulinien. Als zentrale Leitlinie der Stadt mit sehr dichter und hochwertiger historischer Bausubstanz hat die Marktstraße mit ihrem typischen Wiederaufbauten hohen dokumentarischen Wert für die strukturelle und bauliche Entwicklung und die Gestalt der Stadt.

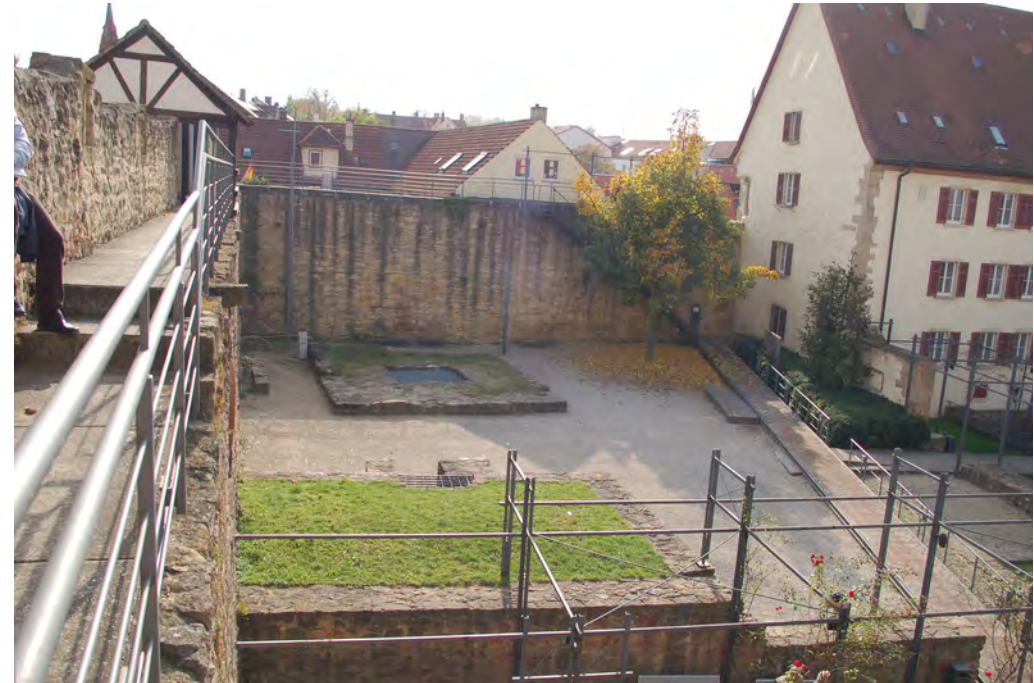
Marktstraße (Flst.Nr. 113/1)

Fundamente und Mauerreste der ehemaligen Stadtburg, innere und äußere Burgmauer mit Graben, Untergeschoß des Wehrturmes, Teil des Palas im Ostgiebel des Amtsgerichtes (siehe Strohgasse 3), Schlosskeller, 13. bis 16. Jahrhundert; gleichzeitig mit der Stadt im ausgehenden 12. Jahrhundert als Herrnsitz angelegt und ab Mitte des 13. Jahrhunderts massiv ersetzt, ab 1392 neu errichtet, im 15./16. Jahrhundert zum Schloss ausgebaut, 1693 als seit dem 17. Jahrhundert verfallende Anlage abgebrannt, letzte Reste für den Wiederaufbau der Stadt abgetragen, seither „Föhr’scher“ Garten, im Zuge einer geplanten Neubebauung 1978/81 archäologisch untersucht, heute als „Archäologiepark“ offener Veranstaltungsort; Kulturdenkmal gem. § 28 DSchG ist die auf der Ost- und Südseite bestehende Stadtmauer, die hier gleichzeitig als Burg- und Stadtmauer mit dem Herrnsitz ab dem 13. Jahrhundert entstanden war.

Der Reste der ehemaligen Stadtburg und der Stadtmauer haben hohen dokumentarischen Wert für die geschichtliche, städtebauliche und herrschaftliche Entwicklung der Stadt Marbach.

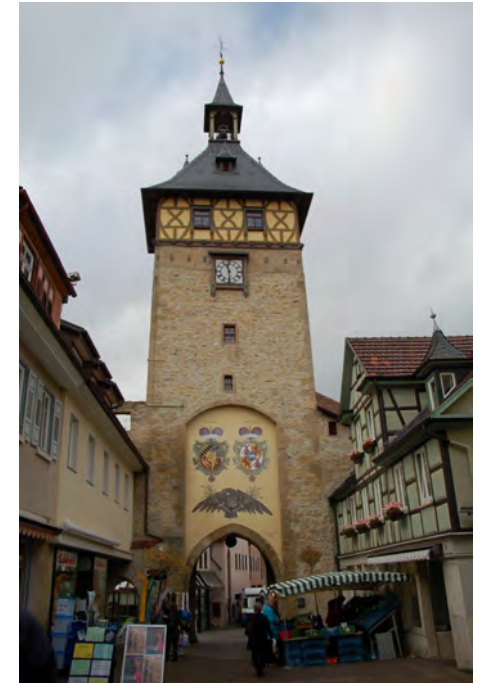
Von der Vorstadt Richtung Westen (Außenseite)

Torturm, massiv aus Bruch- und Quadersteinen mit Eckquaderung, teils verputzt, nach außen rundbogige, nach innen spitzbogige Durchfahrt, auf der Außenseite über Tor Putzfeld mit Malereien, oberstes Geschöß in Fachwerk, Walmdach mit Dachreiter (Glockenturm), um 1300 als Teil der ersten Stadtbefestigung erbaut (1290 erstmals erwähnt), ursprünglich Schalenturm (nach innen offen), den Stadtbrand von 1693 als Steintorso überstanden, 1718 wieder aufgebaut, 1736 „verblendet“, also wohl geschlossen und mit Wappen bemalt, 1881 saniert und mit Fachwerkaufsatz versehen, 1904 renoviert, 1929 seitliche Durchgänge eingerichtet, 1955 in Anlehnung an Zustand um 1900 neu bemalt, 1989 saniert und umgebaut.

Als letzter der einst drei Stadttortürme hat der Obere Torturm hohen dokumentarischen Wert für die Geschichte der Stadtbefestigung seit Anlage der Stadt kurz vor 1200. Er ist zudem Zeugnis einer typischen historistischen Überarbeitung einer Stadtbefestigung und Herausbildung als Identifikationsmerkmal im 19. Jh.

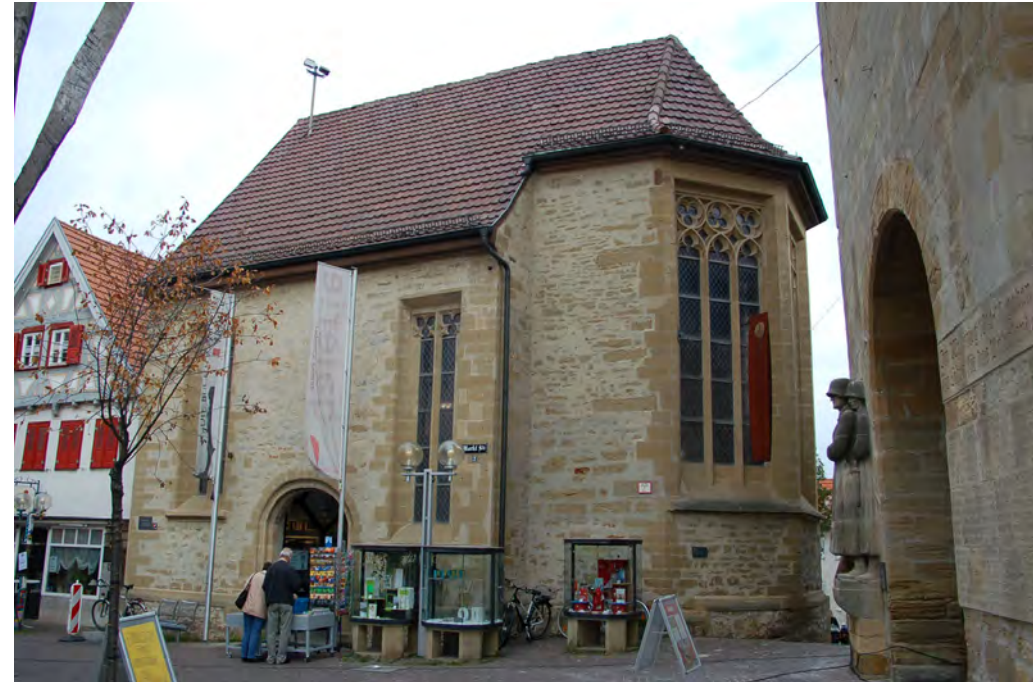
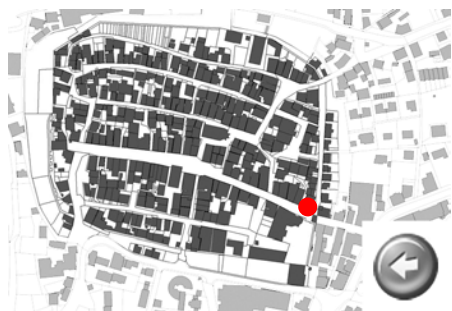
Westliche Giebelseite

Ehemalige Kapelle, Bruchstein, Ecken und Fenster mit Quadersteinen gefasst, unverputzt, Steingesims über Sockel, Rundbogeneingang, rechteckige Maßwerkfenster, auf der Westseite spitzbogiger Eingang und Fachwerkgiebel, Satteldach mit polygonalem Abschluss über dem ehemaligen Chor, 1433 von einem reichen Bürger gestiftet, 1693 ausgebrannt und mit einfachen Bretterdach gesichert, 1743 Ausbesserung der Mauern und neues Dach, 1749 Einwölbung, damals als städtischer Lagerraum genutzt, bis 1976 auch Stadtarchiv, 1977/78 umfassende Renovierung mit Einbau einer Empore und Umnutzung zur Buchhandlung und Galerie.

Die von einem Bürger gestiftete Kapelle mit dem den Schäfern gewidmeten Wendelinspatronat hat direkt am Stadteingang gegenüber der ehemaligen Stadtbürgerei dokumentarischen Wert für das Selbstverständnis reicher Bürger im späten Mittelalter. Als eine stilistische Besonderheit gelten die für die Gotik mit ihrer Rechteckform ungewöhnlichen Maßwerkfenster.

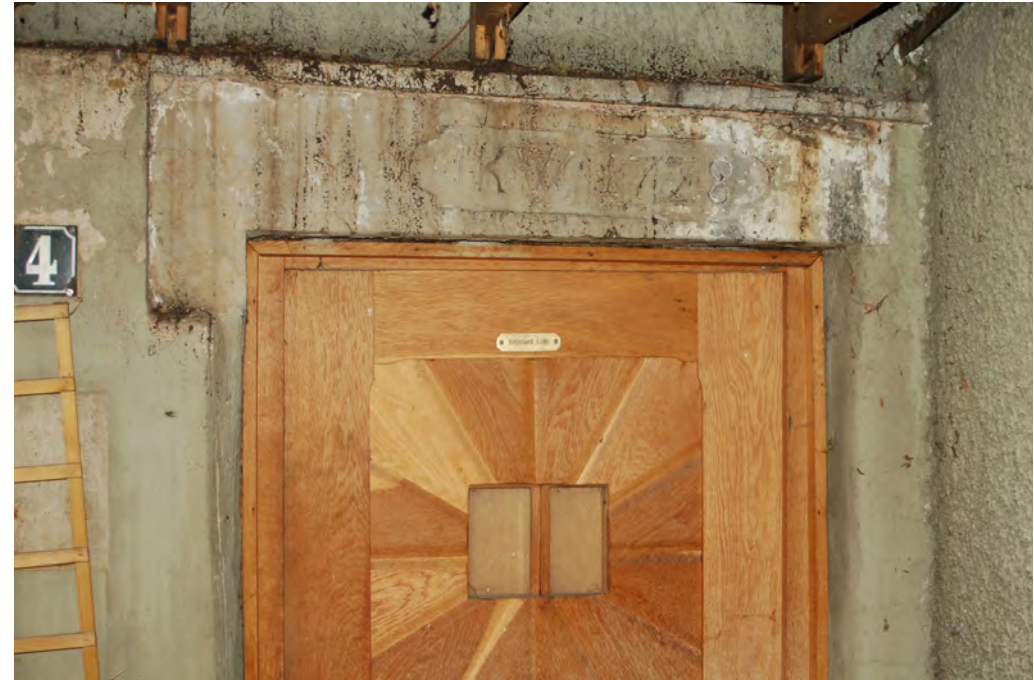
Ansicht von Südwesten

Türsturz mit Initialen und Datierung „1728“, geohrt, massiv aus Naturstein, gleichzeitig mit dem Anwesen entstanden; dieses ist erhaltenswert, dreigeschossig und verputzt, Untergeschoß massiv mit rechteckigem Kellereingang, Obergeschosse wohl konstruktives Fachwerk ohne Vorstöße, Satteldach, im Kern nach Bezeichnung von 1728, Obergeschosse und Dach 19. Jahrhundert oder Anfang 20. Jahrhundert, 1996/97 Außenrenovierung.

Der Türsturz hat heimatgeschichtlichen Wert, da er auf den Erbauer des Hauses Johann Kodweiß verweist, einem Angehörigen der ortsgeschichtlich bedeutsamen Bürgermeisterfamilie Kodweiß. Das im Kern von 1728 stammende Gebäude veranschaulicht eine einfachere städtische Bauweise im 18./19. Jahrhundert im Rückbereich der Marktstraße.

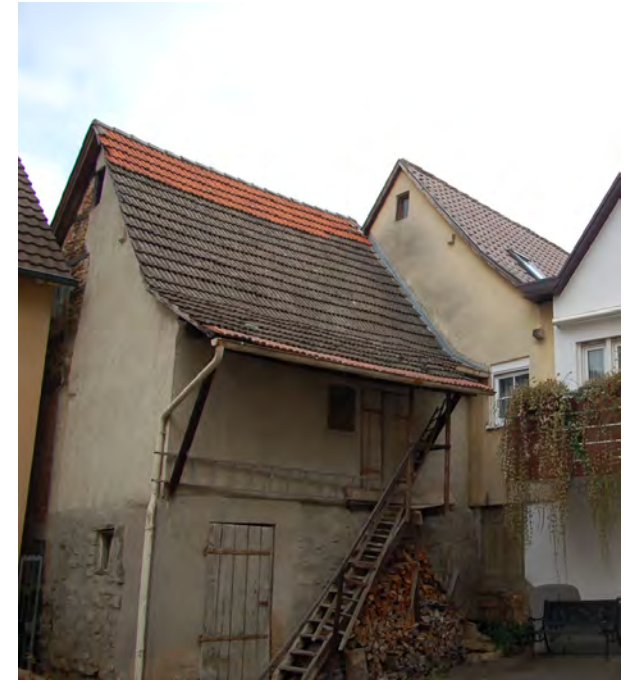
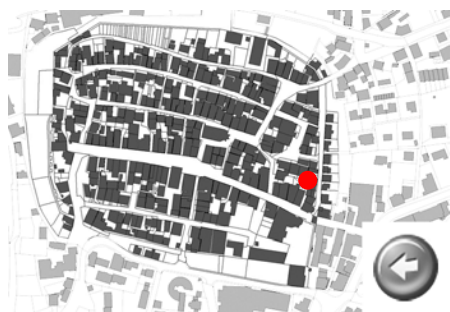
Fachwerkscheune hinter dem Anwesen Torgasse 7, Erdgeschoß massiv aus Bruchsteinen mit rechteckigem Eingang, auf der Südseite großteils verputzt, Holztreppe zum Eingang im Obergeschoß, Satteldach, 19. Jahrhundert.

Die Scheune veranschaulicht den einst ackerbürgerlichen Charakter Marbachs, der gerade durch einige Scheunen an den Rändern der Altstadt augenscheinlich wird.

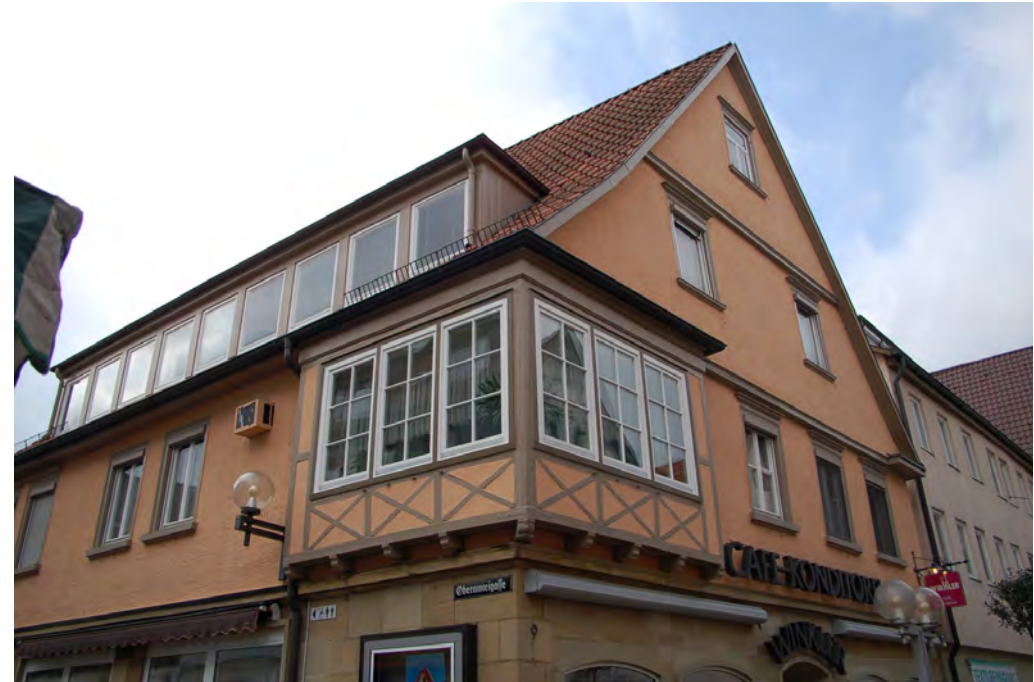
Zweigeschossiges verputztes Fachwerkhaus in Ecklage zur Oberamteigasse, Erdgeschoß massiv aus Quadersteinen mit Ladeneinbau, Steingesims zum Obergeschoß mit Fachwerkerker, profilierte Schwellbalken, Satteldach mit breiter Schleppgaube, im Kern 18. Jahrhundert, Erdgeschoß 19./20. Jahrhundert, 1954 Errichtung des Stubenerkers in der heutigen Form, um 1970 Ausbau des Daches mit Abbau eines Zwerchhauses, 1987 Neugestaltung des Erdgeschosses.

Das Haus an der städtebaulich markanten Ecke bei der alten Zufahrt zur Oberamtei veranschaulicht als im Kern barocker Bau mit seinen modernen Zutaten den traditionsorientierten Umgang mit historischer Bausubstanz im 20. Jahrhundert.

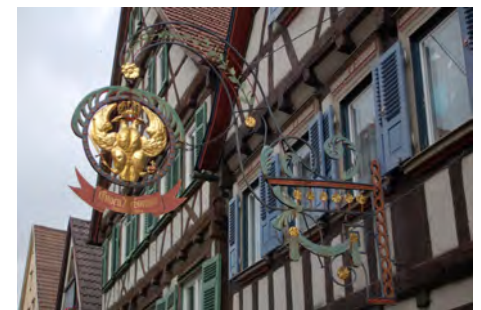
Wirtshausausleger

Zweigeschossiges Fachwerkhaus, Erdgeschoß massiv und verkleidet mit modernem Ladeneinbau, Fachwerk mit Vorstoß zum Giebel, Ausleger mit Doppeladler, rückwärtig verputzt mit hohem Untergeschoß und moderner Außentreppe, hier ehemals Wirtschaftsteil mit Stallungen, Satteldach, nach 1693 über älterem Kern neu erbaut, Fachwerk im Obergeschoß zur Marktstraße Mitte des 19. Jahrhunderts ausgetauscht sowie klassizistischer Fensterverdachungen angebracht, 1955 zum Wohn- und Geschäftshaus umgebaut, 1960 Umbauten im nördlichen Gebäudeteil, 1974 Fachwerkinstandsetzung, 1979 Doppeladler nach altem Vorbild erneuert, 1988 Erneuerung des Putzes, 1994 Neugestaltung des rückwärtigen Treppenaufganges.

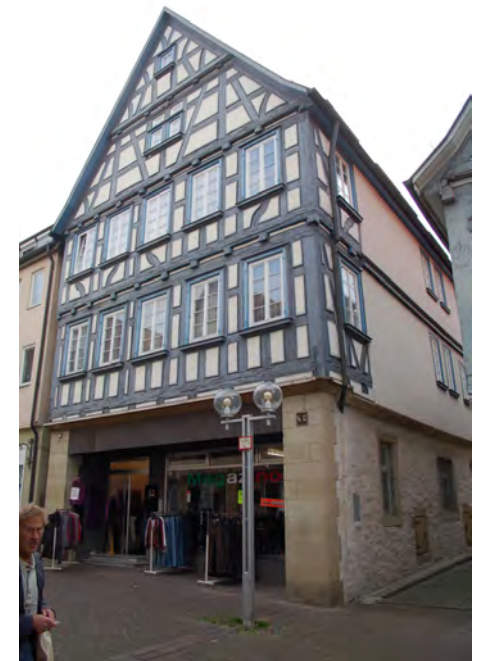
Dreigeschossiges Fachwerkhaus, Erdgeschoß massiv aus unverputzten Bruchsteinen, zur Marktstraße für Ladeneinbau geöffnet, Zierfachwerk mit Vorstößen, seitlich verputzt, Satteldach, nach dem Stadtbrand um 1700 über älterem Kern neu erbaut, 1871 Umbaumaßnahmen im Innern mit neuer Treppe, 1971/72 Umbauten für Einbau einer Bank, 1973/85 Fachwerkfremilegung, 1991 Fassadeninstandsetzung; dazugehörig rückwärtig anschließendes Brennhaus, Fachwerkbau mit massivem Unterbau, Satteldach, 1830 neu erbaut; zudem Fachwerkscheune mit massivem Untergeschoß (Strohgasse 4), Satteldach, 1830 neu erbaut; erhaltenswert ist ein Nebengebäude auf der Westseite des Hofes, Backsteinbau, abgewalmtes Satteldach, um 1900.

Die Hofanlage hat innerhalb der Reihe giebelständiger Anwesen auf der Südseite der oberen Marktstraße dokumentarischen Wert als typisches und repräsentatives Gebäude der Wiederaufbauzeit um 1700. Mit den Ökonomiegebäuden des 19. und frühen 20. Jhs. ist er ein inzwischen seltenes Zeugnis einer kompletten Hofanlage der wohlhabenden Schicht in Marbach.

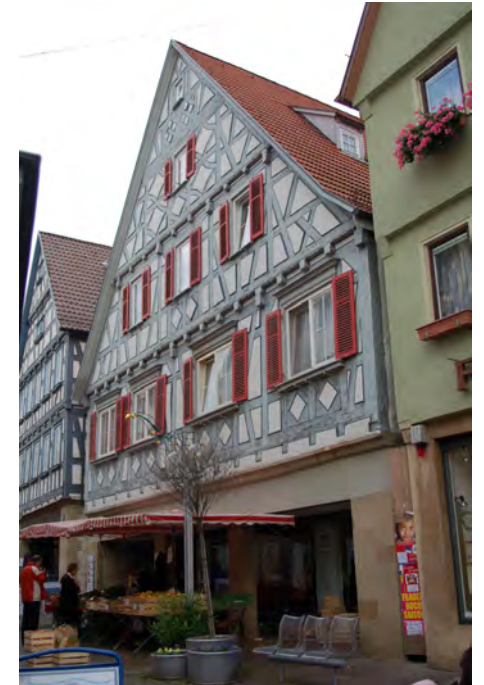
Zweigeschossiges Fachwerkhaus, Erdgeschoß massiv mit Ladeneinbau, seitlich Rundbogentor, Steingesims zum Obergeschoß, Zierfachwerk mit Vorstößen, Satteldach mit Schleppegauben, am Eckständler 1696 bezeichnet, damals nach dem Stadtbrand über älterem Kern neu errichtet, Keller und Teile des Erdgeschosses sowie Portal um 1600, 1962 Umbau mit Versetzung der Rundbogentores, 1975 Instandsetzung der Fachwerkfassade, 1990/91 Ausbau des Dachgeschosses; erhaltenswert ist die dazugehörige Doppelscheune (Strohgasse 6, 6/1), massiv aus Bruchsteinen, teils verputzt, Satteldach, im Kern Mitte 17. Jh., einst 1644 bezeichnet, 1999 Nummer 6 zum Wohnhaus umgebaut, moderne Durchfahrt und Schleppegauben.

Das von einem Handelsmann erbaute Fachwerkhaus hat innerhalb der Reihe giebelständiger Anwesen auf der Südseite der oberen Marktstraße dokumentarischen Wert als typisches und sehr repräsentatives Gebäude aus der Zeit des Wiederaufbaus um 1700. Die Doppelscheune veranschaulicht den Bedarf großer Nebengebäude auch für im Handel tätige Bürger. Eine in Marbach inzwischen selten gewordene komplette Hofanlage ist damit überliefert.

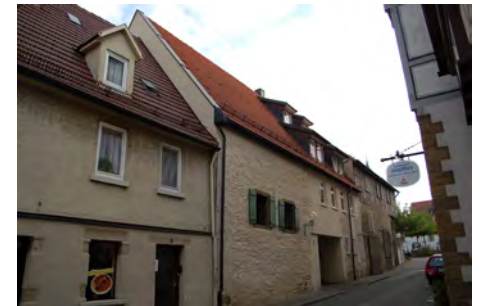
Scheune Strohgasse 6 und 6/1

Detail vermauerter Seiteneingang

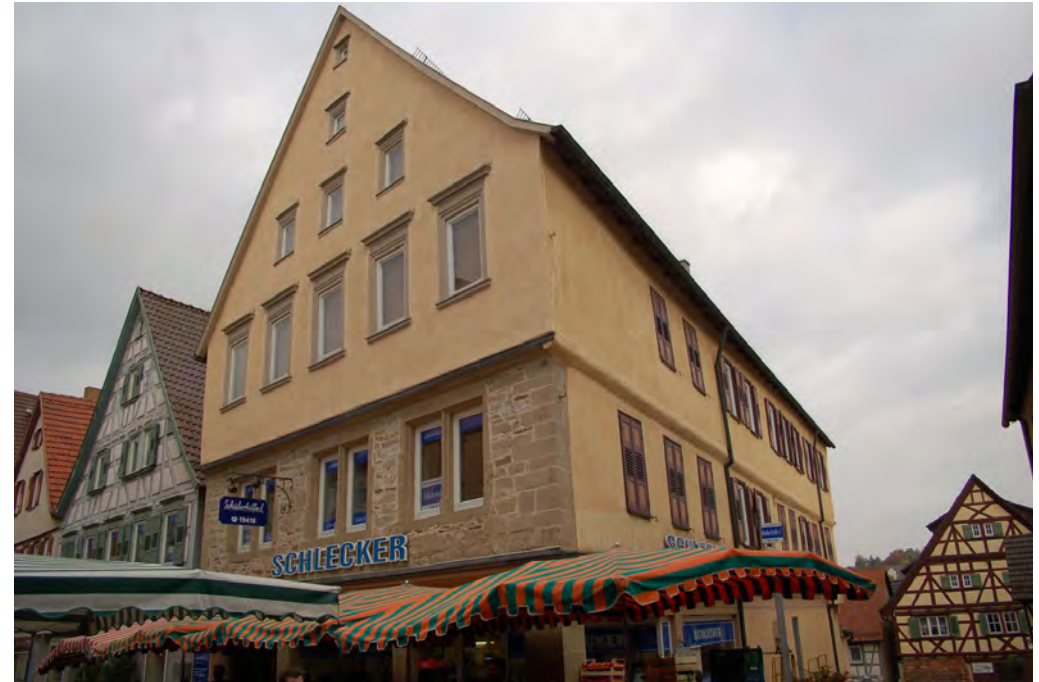
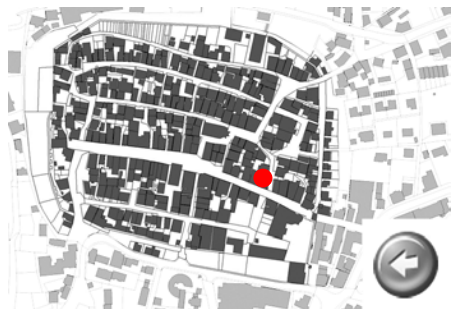
Marktstraße 16

Dreigeschossiges verputztes Fachwerkhaus in Ecklage, Erdgeschoß massiv, Giebelseite zum Marktplatz einschließlich erstem Obergeschoß unverputzt aus Bruch- und Quadersteinen, teils mit Doppelfenstern, im rückwärtigen Abschnitt Steingesims zum ersten Obergeschoß, Vorstoß zum zweiten Obergeschoß, dort ehemaliger Tanzsaal, Fenster teils mit Verdachungen, rückwärtig kleiner Anbau, Satteldach, um 1700 wohl unter Verwendung älterer Bauteile als Gasthaus neu errichtet, um 1840 Umbau zum Gasthof Post (Fensterverdachungen), 1956 Umbau des Erdgeschosses, 1977 Umbau zum Supermarkt, 1986 Instandsetzung des Giebels und Freilegung des Sockels (rückwärtig). Das Anwesen ist der bisher älteste nachgewiesene Gasthof in Marbach (1584 Wilder Mann, 1700 Rose, 1865 Gasthaus Post). Das Gebäude innerhalb der Reihe giebelständiger Anwesen auf der Nordseite der oberen Marktstraße hat dokumentarischen Wert als ehemaliger Gasthof mit einstigem Tanzsaal und großem gasthaustypischen Gewölbekeller sowie als typischer Wiederaufbau mit an die Renaissance anknüpfenden Elementen.

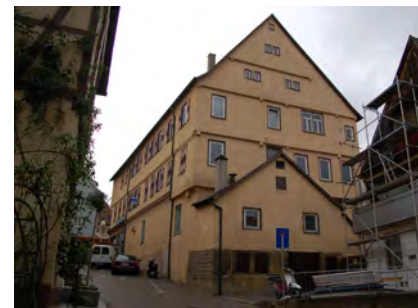
Rückansicht von Norden

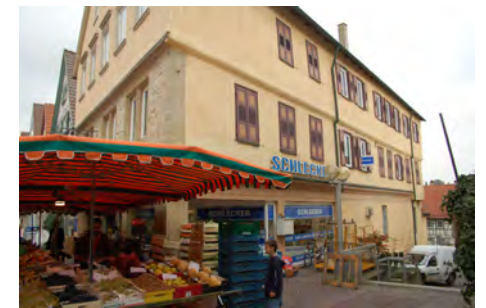
Detail Erdgeschoßzone

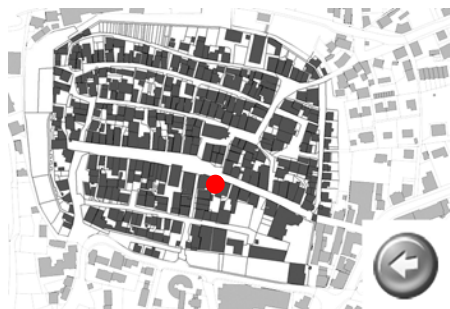
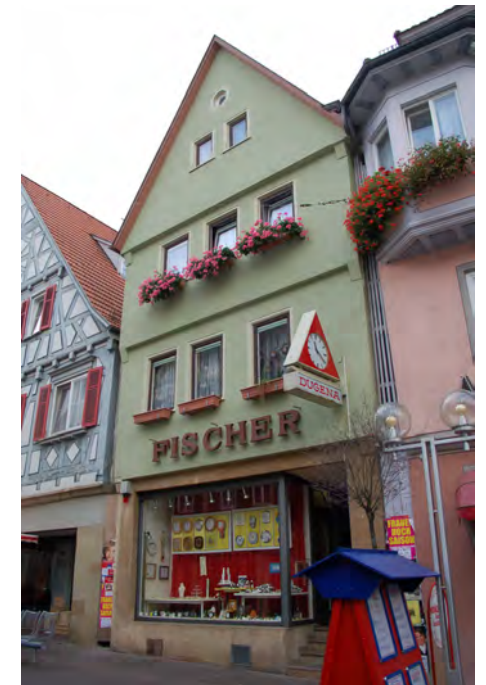
Das schmale Anwesen steht innerhalb der Reihe giebelständiger Häuser auf der Südseite der oberen Marktstraße. Es ist ein typisches Beispiel aus der Wiederaufbauphase der Stadt nach dem Stadtbrand von 1693 mit Veränderungen des 20. Jhs.
